D8011L/D8910S使用一段时间后，没有刷圈水或刷圈水明显不足处理方式

当8011L/D8910S使用一段时间后出现刷圈异常，主要异常现象

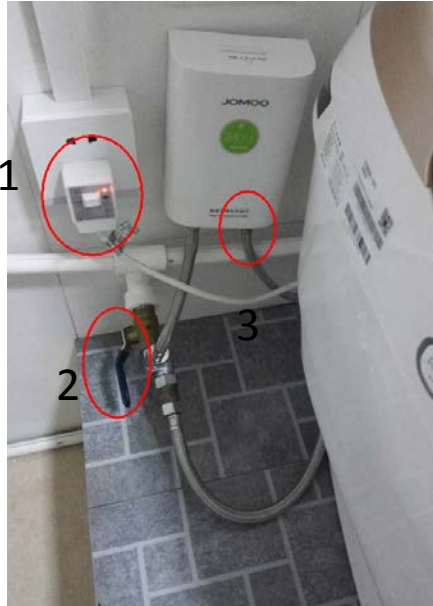
断电、关水源、拆除编织软管

- 1、断电
- 2、关闭水源
- 3、拆除电子盖连接过滤器的编织软管

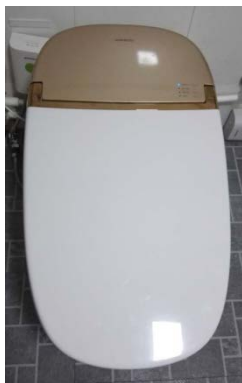
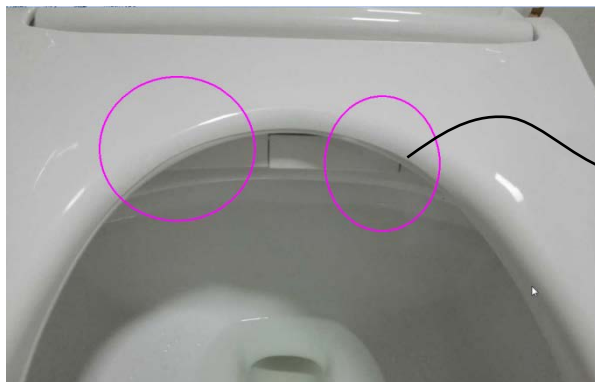
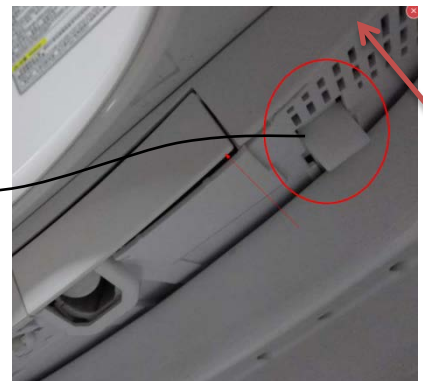
拆除电子盖

1、底下的两个拉杆往外拉

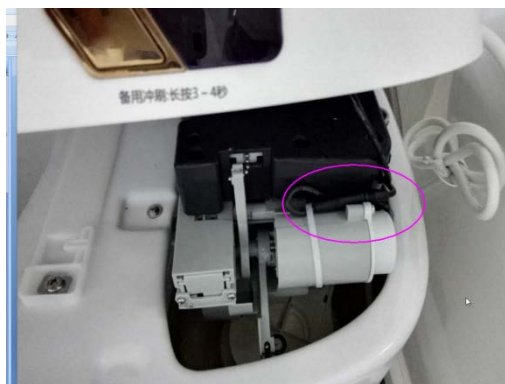
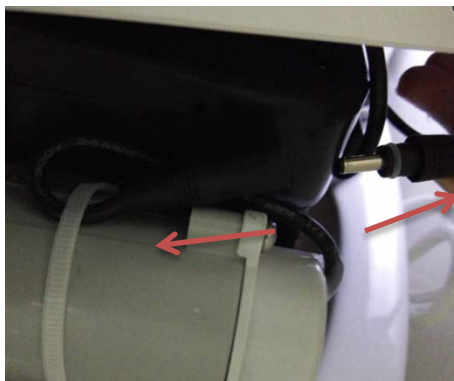
2、向上抬起电子盖，注意不要抬太高，避免拉坏电机线，拔出电机线接头

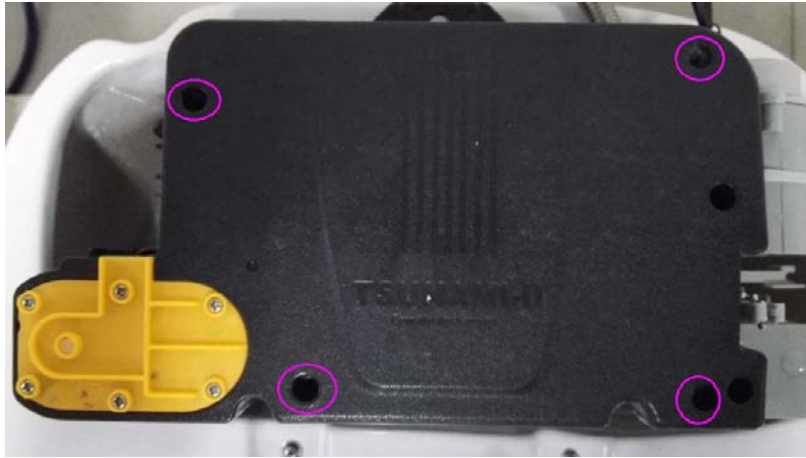
1、拆除四个十字螺钉（**注意只要4个**）

卡扣一

卡扣二

2、拆除两个卡扣（**注意先拆卡扣一，卡扣一拆下后，卡扣二很容易拆下，需要小一字螺丝刀**）

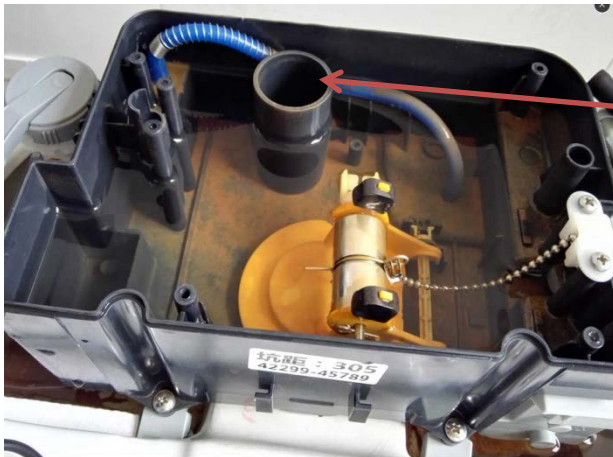
正常水箱内的水到这个面

3、拆开时，观察水位是否下降，若下降则继续下一步事项（**注意不要动拍盖**）

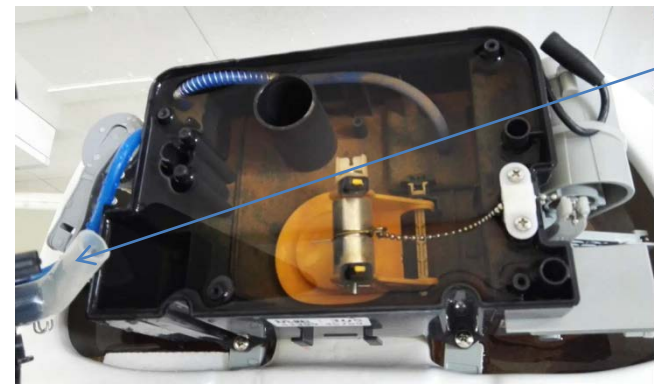
不可伸入水中

4、往水箱加水，加满水观察水位是否下降，**若水位不下降**，可排除拍盖及止水面的问题，进行下一步事项（**注意不要将水箱上盖盖回，硅胶管不伸入水中**）

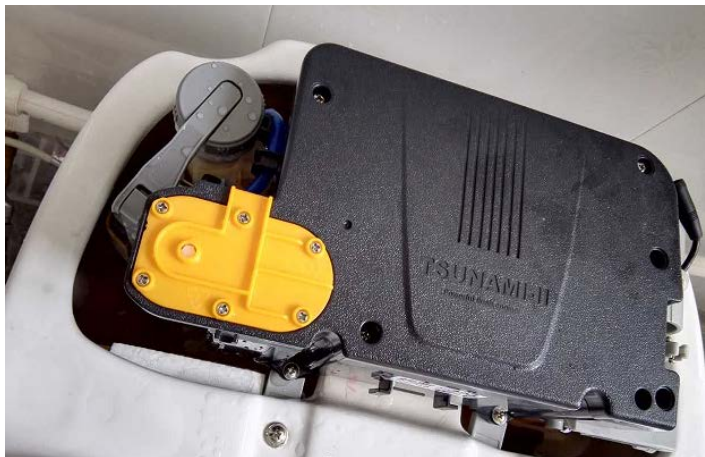
5、将盖子装回，进满水后，等待5min
把盖子打开，若打开后，水箱内水位下降
则按下面事项处理

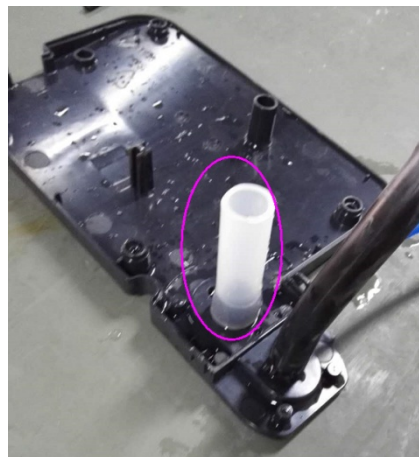
6、打开水箱上盖，拆除硅胶管

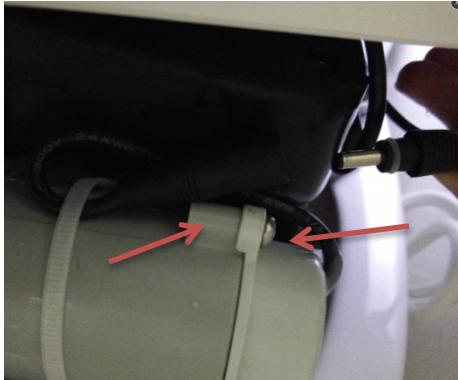
- 1、将电机连接线接好
注意线放在后端，
不要影响机构运动

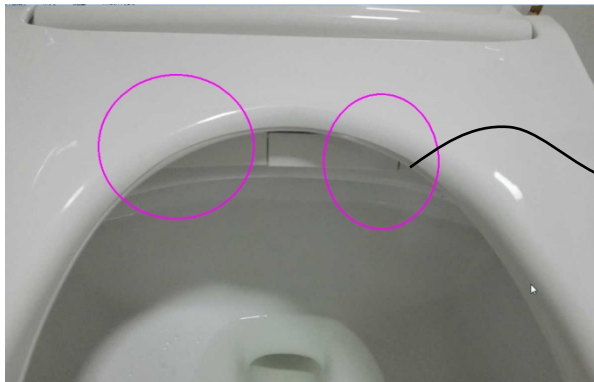
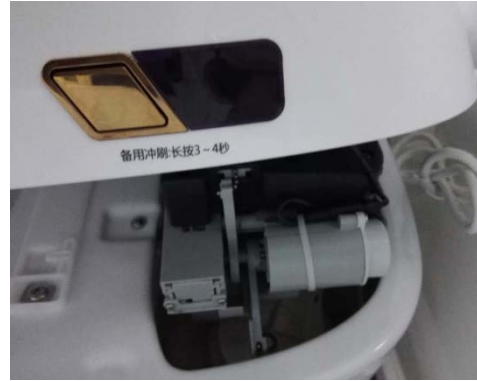
- 2、将电子盖装在马桶上

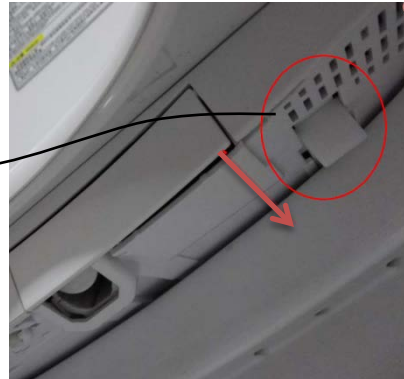
- 3、将两个推杆往内推
注意推到位

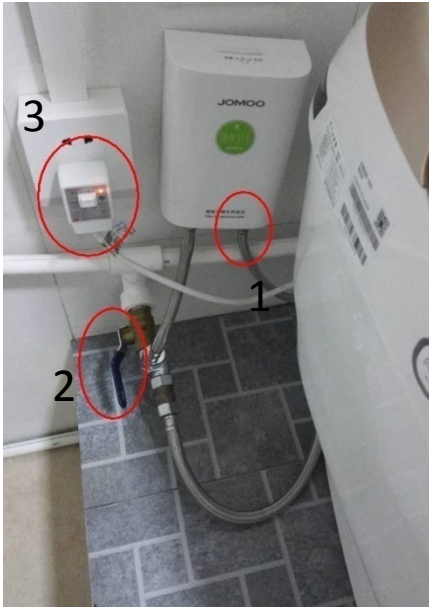
接编织软管、开水、上电、验证功能

- 1、将电子盖的编织软管连接过滤器
- 2、打开水源
- 3、上电
- 4、验证一下功能是否正常
